CONVEGNO AICO SAIE 2002

APPLICAZIONE DELLE FIBRE DI CARBONIO PER IL
RINFORZO DI UN SOLAIO LATEROCEMENTIZIO NELLA
SEDE DELLA F.A.O. IN ROMA

In particolare, l'edificio B, oggetto dell'intervento in esame, è stato realizzato negli anni 1938-40 come parte di quella che doveva essere la sede del Ministero dell'Africa Italiana, poi destinato, dopo la seconda guerra mondiale, a sede della F.A.O, dopo aver subito negli anni 1951-52 pesanti ristrutturazioni.

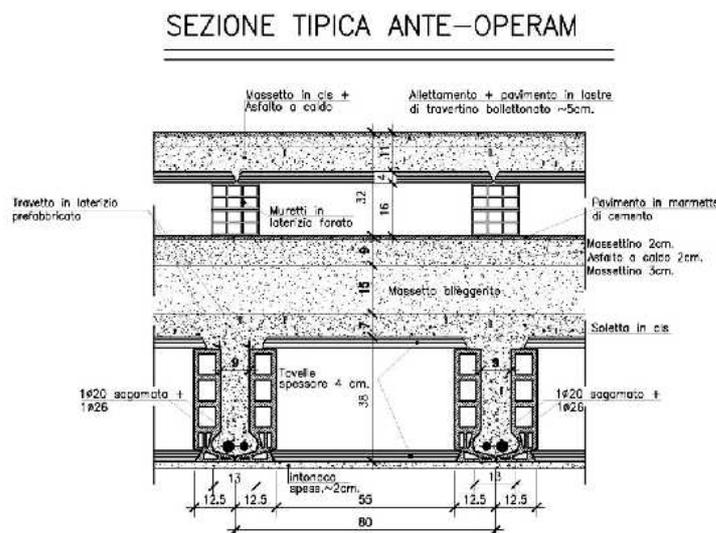
Il solaio oggetto d'intervento è del tipo laterocementizio a "camera d'aria", formato cioè da una doppia tavella che forma un'intercapedine aerata. Le sue caratteristiche sono:

- travetti, posti ad interasse di 80 cm., gettati all'interno di due pezzi speciali prefabbricati in laterizio;
- due tavelline che formano una camera d'aria con funzione di alleggerimento;
- una caldana di cls. (non armata), con funzione sia collaborante sia di migliore ripartizione del carico.

Nella figura che segue si riporta la sezione tipica trasversale del solaio in argomento, con i due strati di rifinitura sovrapposti in tempi diversi.

Fig. n°1: Solaio laterocementizio a camera d'aria. Si noti il permanente, di seconda edificazione, poggiato su muretti e tavelloni.

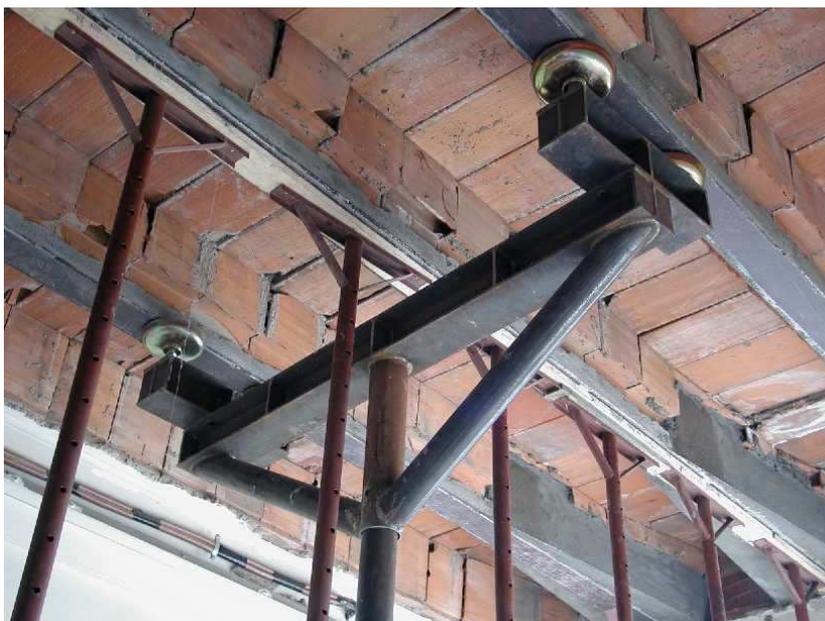
L'operazione di "scarico" del solaio presupponeva la conoscenza della sua resistenza e deformabilità sotto l'azione di una o più spinte dirette verso l'alto, oltre che della compartecipazione laterale delle zone non caricate. Per tale motivo sono state organizzate due prove di carico, operando una spinta verso l'alto con uno e con due martinetti e misurando le relative deformazioni.

Foto n°1: Apparecchio di sollevamento atto a "scaricare" parzialmente il travetto da rinforzare.

Si è quindi reso necessario cercare un modo per scaricare parzialmente il solaio all'atto della posa in opera della fibra di carbonio, ottenendo così una sua collaborazione statica nel resistere all'azione già di una parte dei carichi permanenti, oltreché di quelli accidentali futuri.

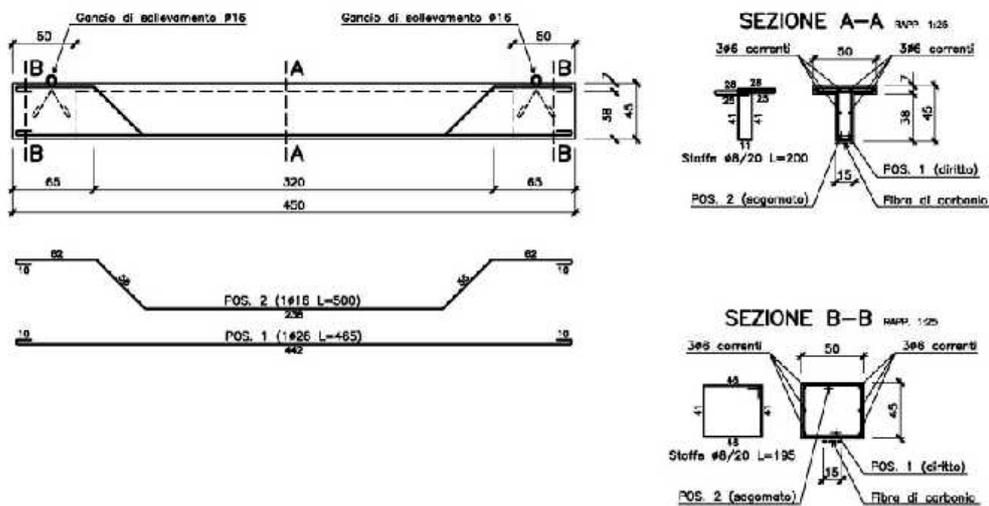
SCHEMA ARMATURA TRAVETTI SACRIFICALI IN C.A.

Un'altra sperimentazione, finalizzata a verificare l'efficacia della metodologia di rinforzo nel suo complesso (cioè compresa la procedura di posa in opera, applicazione della resina, limite di adesione della fibra) è consistita nell'esecuzione di tre travetti in c.a. gettato in opera, lunghi 4,50 metri e con una sezione a T analoga a quella dei travetti del solaio da rinforzare. Questi tre travetti, armati tutti nello stesso modo, sono stati sottoposti ad una prova a flessione fino a rottura, differenziandoli nel modo seguente:

Fig. n°2: armatura dei travetti sacrificali

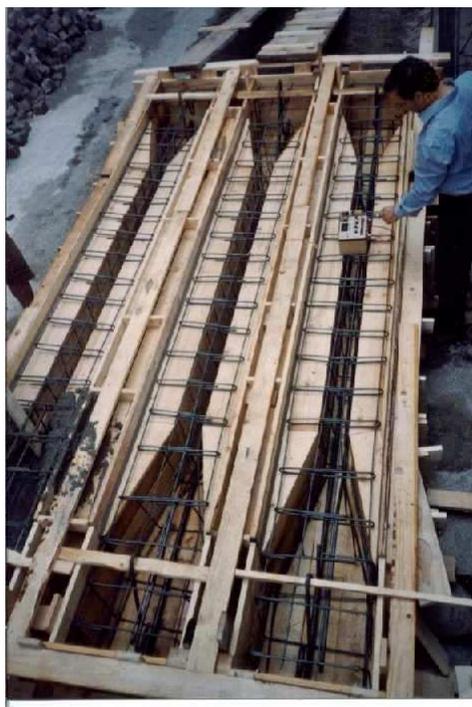
Per misurare le deformazioni nelle varie componenti strutturali sono stati disposti degli estensimetri sul cls., sulla lamina di carbonio e sulle barre d'acciaio inferiore (questi ultimi estensimetri sono stati applicati prima del getto del travetto).

Fig. n°3: Prova effettuata all'ISTEDIL sui tre travetti sacrificali: schemi di carico e posizionamento degli estensimetri e dei trasduttori di spostamento.

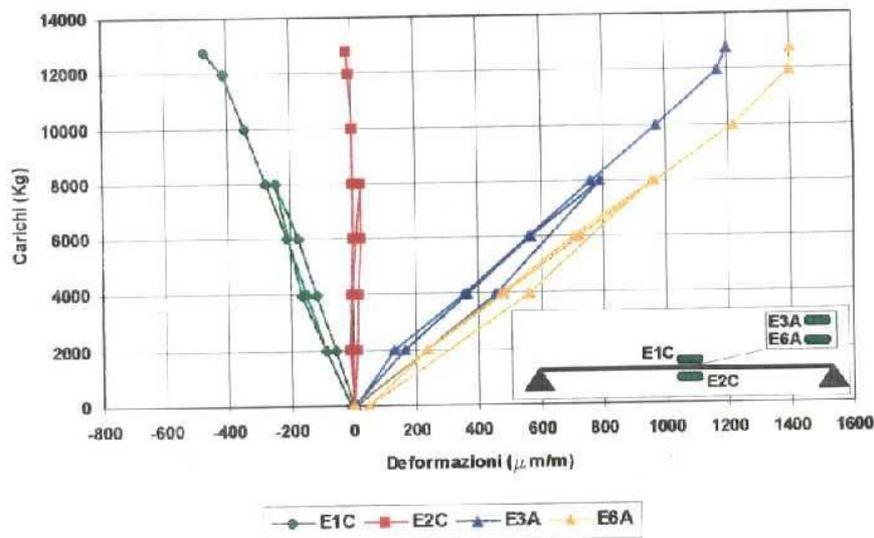
DIAGRAMMA CARICHI - DEFORMAZIONI

Prova n° 1 – Deformazioni

Fig. n°4: PROVA ISTEDIL: Diagramma carichi-deformazioni per il travetto sacrificale non rinforzato con fibre di carbonio.

Nel seguito si riportano i diagrammi azione/deformazione relativi alle tre prove, attraverso i quali può essere apprezzato l'aumento di capacità portante nei travetti; l'incremento percentuale del valore del momento flettente ultimo è valutabile nell'ordine del 30% e 37,5% nel caso dei due rinforzi esaminati, rispetto al comportamento del travetto semplice in c.a.

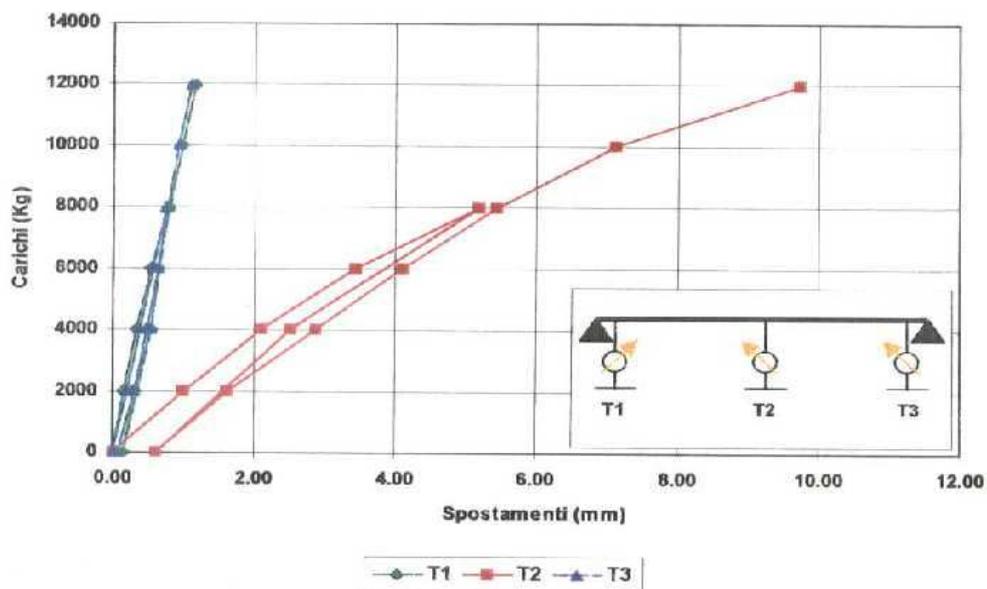
DIAGRAMMA CARICHI - SPOSTAMENTI VERTICALI

Prova n° 1 – Spostamenti verticali

Fig. n°5: PROVA ISTEDIL: Diagramma carichi-spostamenti verticali per il travetto sacrificale non rinforzato con fibre di carbonio.

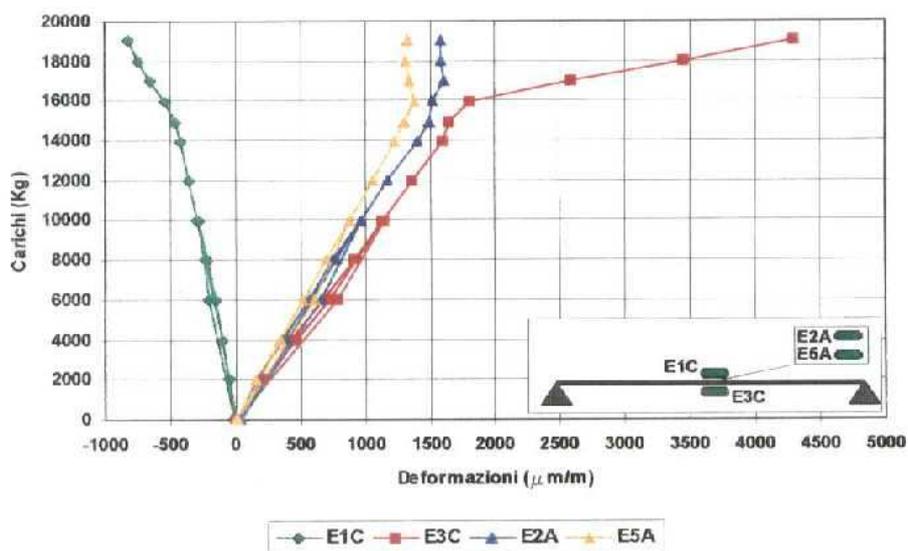
DIAGRAMMA CARICHI - DEFORMAZIONI

Prova n° 2 – Deformazioni

Fig. n°6: PROVA ISTEDIL: Diagramma carichi-deformazioni per il travetto sacrificale rinforzato con una lamina inferiore formata da quattro “pelli” di tessuto.

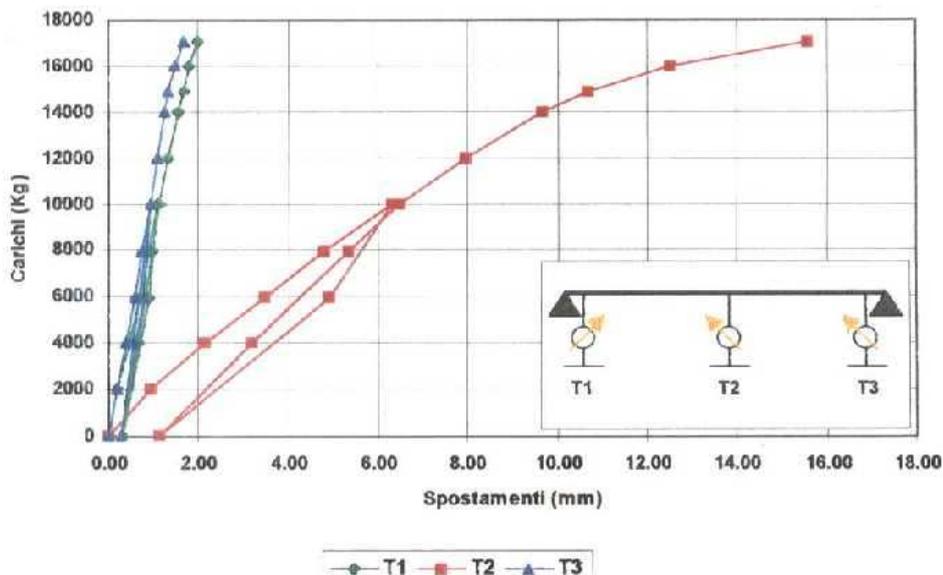
DIAGRAMMA CARICHI - SPOSTAMENTI VERTICALI

Prova n° 2 – Spostamenti verticali

Fig. n°7: PROVA ISTEDIL: Diagramma carichi-spostamenti verticali per il travetto sacrificale rinforzato con una lamina inferiore formata da quattro “pelli” di tessuto.

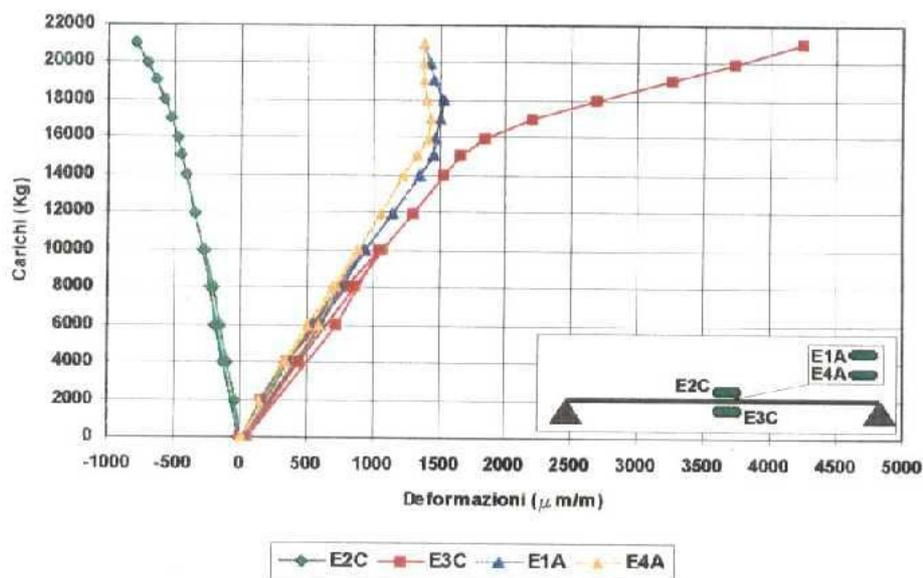
DIAGRAMMA CARICHI - DEFORMAZIONI

Prova n° 3 – Deformazioni

Fig. n°8: PROVA ISTEDIL: Diagramma carichi-deformazioni per il travetto sacrificiale con lamina inferiore formata da sette “pelli” di tessuto.

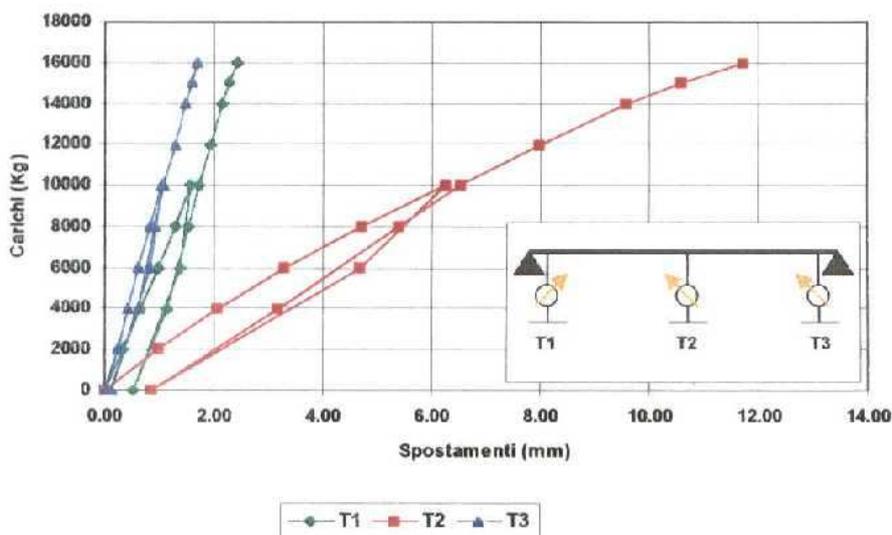
DIAGRAMMA CARICHI - SPOSTAMENTI VERTICALI

Prova n° 3 – Spostamenti verticali

Fig. n°9: PROVA ISTEDIL: Diagramma carichi-spostamenti verticali per il travetto sacrificale con lamina inferiore formata da sette “pelli” di tessuto.

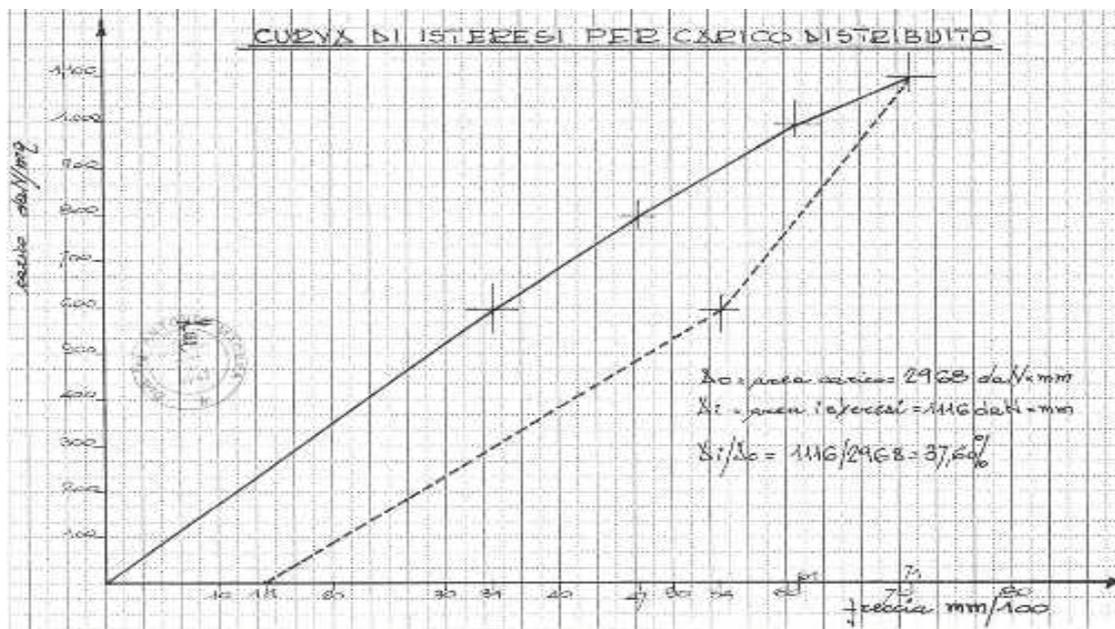
Durante il corso dei lavori si è poi realizzata una tradizionale prova di carico, nell'ambito delle operazioni di collaudo statico, sottoponendo a prova un singolo travetto rinforzato, ricavandone un buon comportamento elastico.

Foto n°3: PROVA DI CARICO di un travetto rinforzato: carico di una striscia di solaio con sacchetti di cemento.

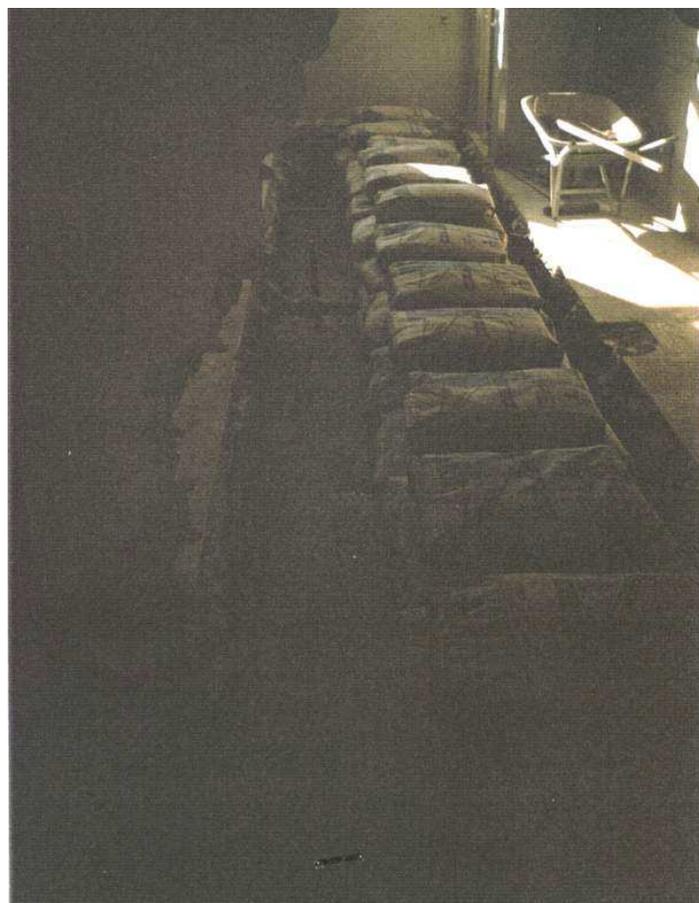
Infine, a completamento delle sperimentazioni atte a convalidare le ipotesi di progetto, si sono effettuate delle prove di trazione su provini di fibra di carbonio, provini ricavati direttamente dal tessuto Betontex o dalle lamine Vacucarb.

Queste prove sono state effettuate presso il laboratorio sperimentale del DISTART dell'Università di Bologna.

Fig. n°11: Prova di trazione su provini ricavati da lamina in fibra di carbonio (prova effettuata nel gennaio 2002 presso il laboratorio sperimentale per la resistenza dei materiali dell'Università di Bologna)

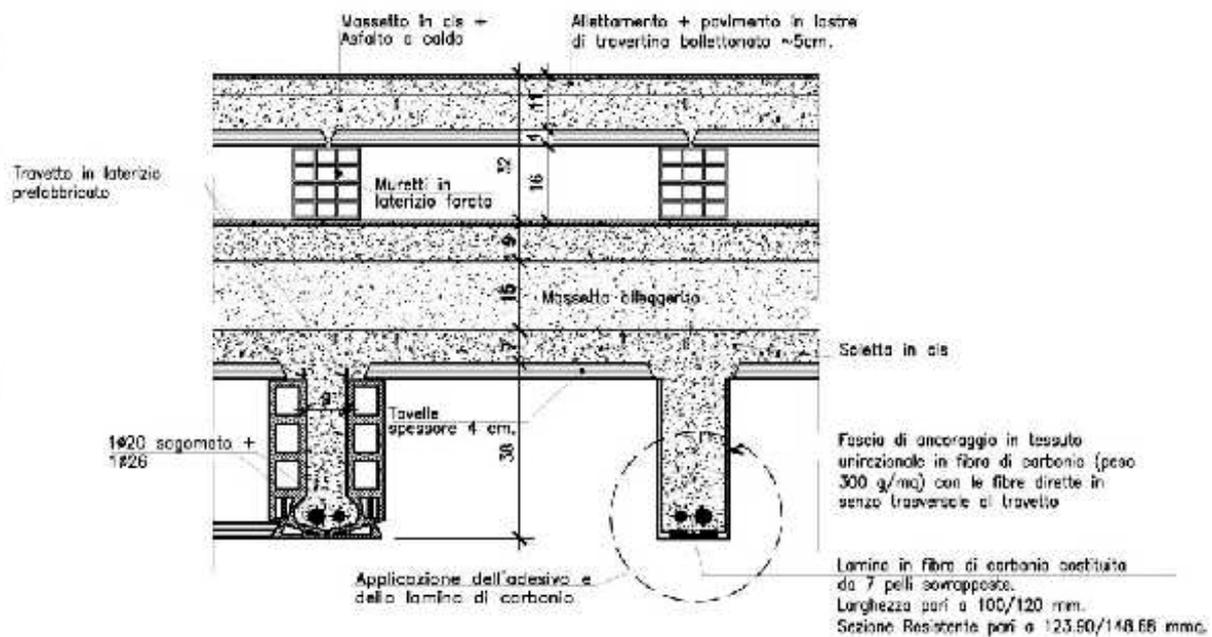
SEZIONE TIPICA POST-OPERAM

È stato quindi necessario asportare le tavelline inferiori e tutto il laterizio che formava cassero delle nervature dei travetti. Visto l'elevato degrado del cls. esistente (attribuibile soprattutto ad un cattivo confezionamento e messa in opera) si sono dovute saturare tutte le lacune presenti, previa eliminazione delle parti incoerenti. Tale lavoro è stato realizzato con malta cementizia tixotropica, applicata per piccoli strati sovrapposti.

Fig. n° 13: sezione tipica post-operam.

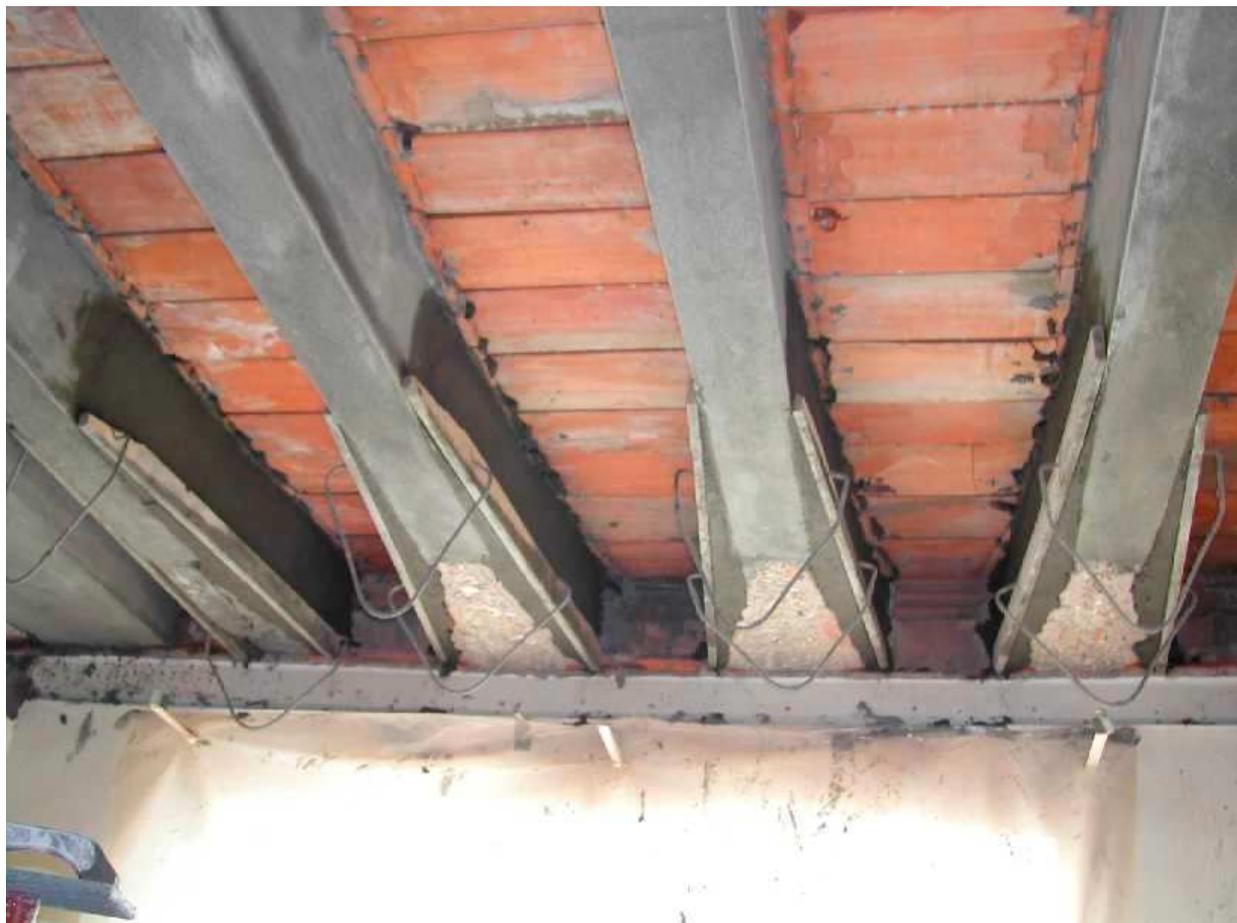
Con la stessa malta cementizia è stata realizzata un'integrazione degli allargamenti a "coda di rondine" presenti sulle testate dei travetti: dette zone di maggior larghezza – destinate a resistere alle sollecitazioni taglianti – sono state allungate in modo tale da migliorare la resistenza suddetta.

Foto n°4: particolare dell'aumento di lunghezza degli allargamenti terminali dei travetti "a coda di rondine", finalizzato all'aumento della resistenza a taglio.

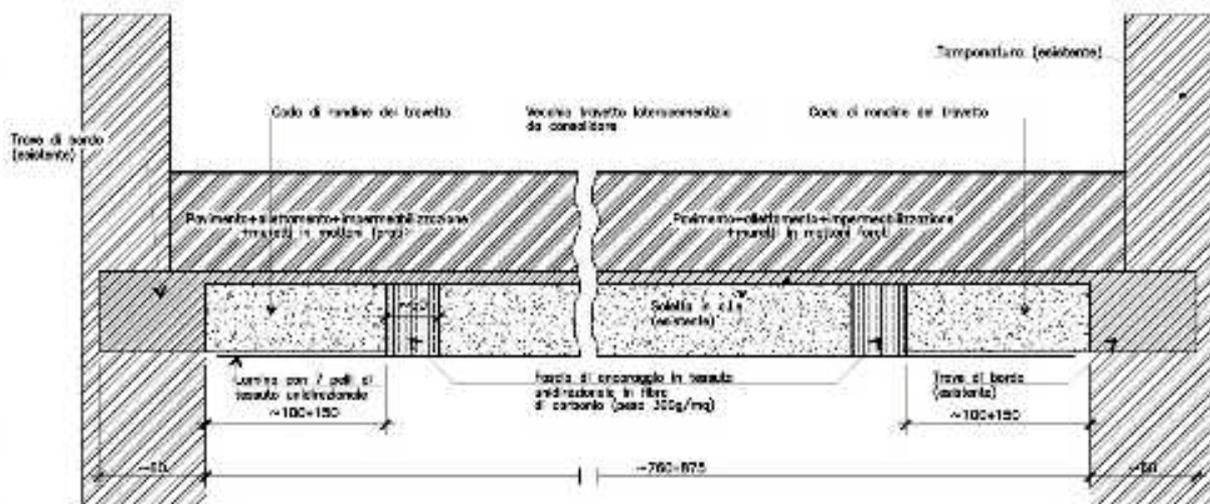
Durante l'esecuzione delle opere, una volta asportati alcuni controsoffitti, si è riscontrata la presenza di una zona di solaio con i travetti danneggiati a taglio, con lesioni inclinate di ampiezza significativa.

Fig. n°14: - zona con travetti lesionati - sezione longitudinale tipica del solaio con rinforzo intradossale unidirezionale e sui fianchi

- puntellamento cautelare delle strutture;
- demolizione delle sovrastrutture presenti sopra il solaio (pavimenti, tavellonato ecc.) fino a scoprirne la struttura rustica;
- sarcitura delle lesioni con uso di resina pura, da iniettarsi previa stuccatura delle labbra della lesione con analoga pasta epossidica;
- esecuzione di una fasciatura del fondo (intradosso) e dei fianchi dei travetti con uso di tessuto unidirezionale, di grammatura pari a 300 g/mq., disposti in vario modo (cioè con le fibre in direzione longitudinale e fasce trasversali vicino all'inizio delle code di rondine).

La suddetta fasciatura del travetto aveva lo scopo di assicurare il ripristino della continuità strutturale della sezione di c.a., aggiungendo inoltre un rinforzo a taglio, costituito da due bande di tessuto (con fibre disposte in senso trasversale) nelle zone di massima sollecitazione tagliante.

La fasciatura è stata completata da tre strisce di tessuto, disposte in direzione longitudinale, che hanno la funzione di "terminali d'ancoraggio" (due sui fianchi ed uno all'intradosso del travetto), atti ad impedire il fenomeno della delaminazione del rinforzo appena indicato.

Una volta terminate queste operazioni si è operato anche un rinforzo estradossale, innalzando l'altezza resistente del solaio mediante il getto di nuove nervature superiori, rese solidali alla vecchia struttura con connettori diffusi.

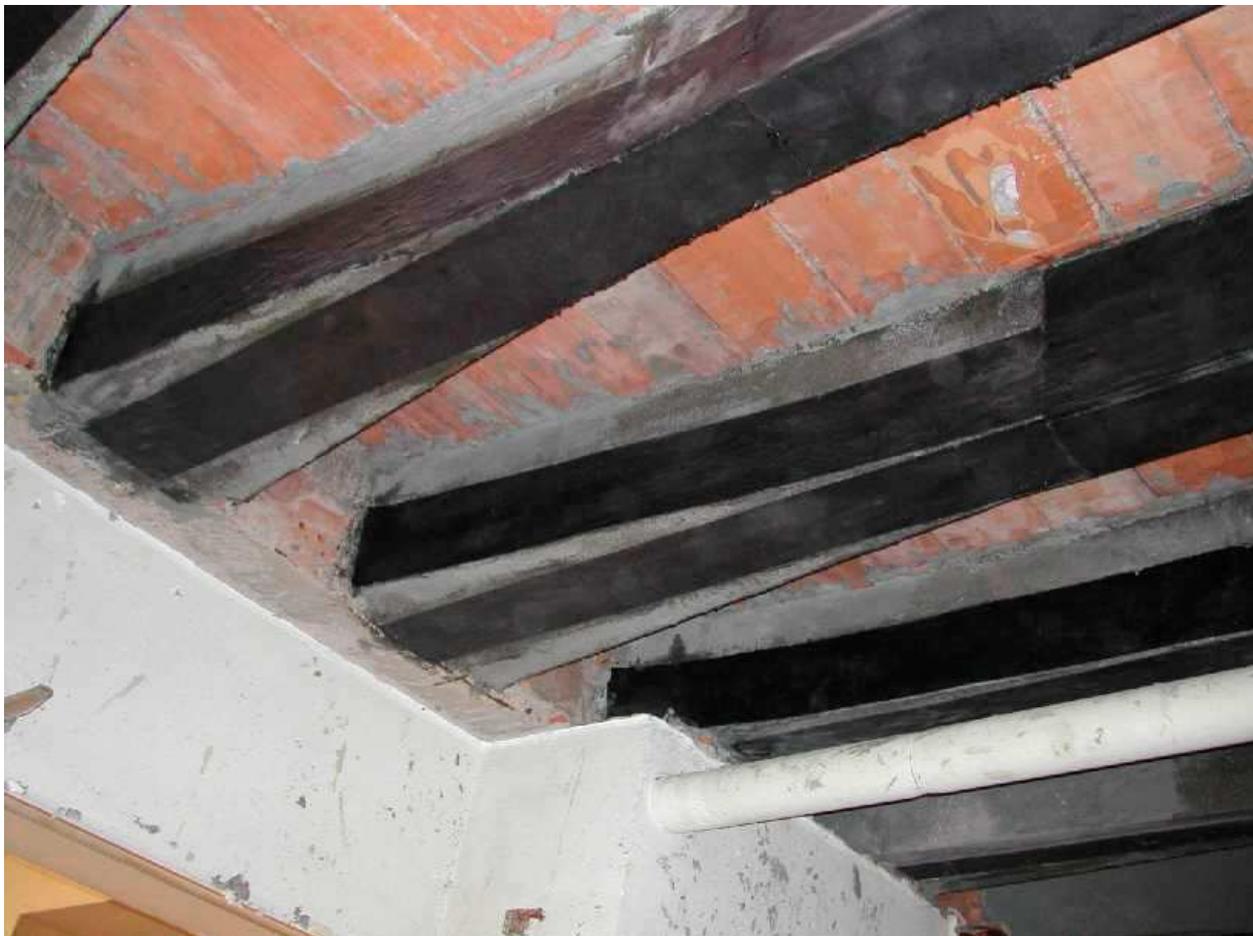
Foto n°5: : - zona con travetti lesionati - vista delle parti terminali dei travetti con le varie strisce di tessuto di rinforzo.
